# STADTMUSEUM FEMBOHAUS

## Umbau und statische Instandsetzung

# DACHTRAGWERK

## Statische Untersuchungsergebnisse und Instandsetzungskonzept

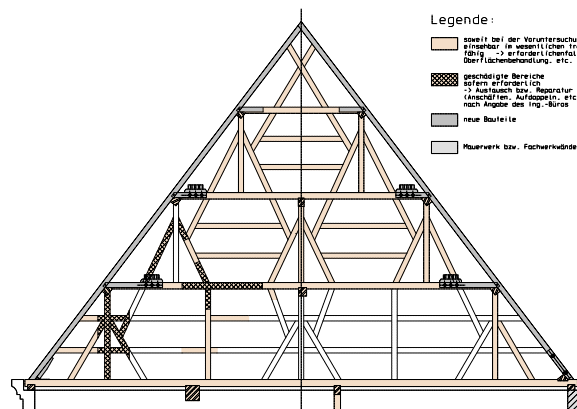
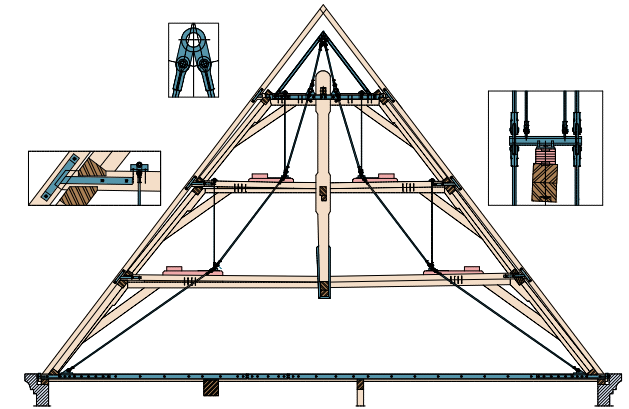
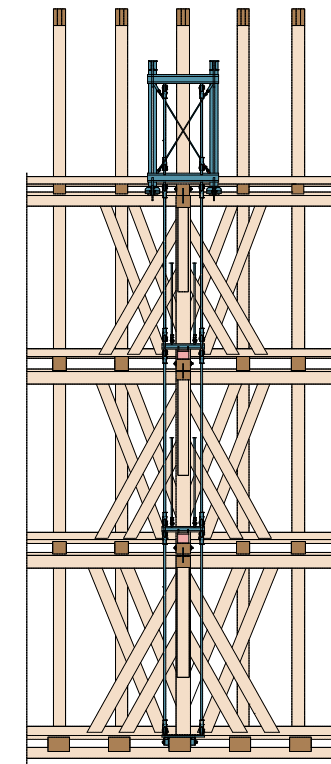
Wie eine rechnerische Untersuchung der historischen Dachkonstruktion als räumlich wirkende Tragstruktur zeigte, erwies sich die Dachkonstruktion für die schadlose Aufnahme einseitig wirkender Lasten, insbesondere auch der auf die Dachflächen einwirkenden Windkräfte beachtlicher Größe, als zu nachgiebig.

Ein Nachrüsten der Bohlenbeläge zu statisch-wirksamen Deckenscheiben, welche in der Lage gewesen wären, die horizontalen Kräfte ausschließlich zu den beiden Giebelwänden abzuleiten, schied aus, da insbesondere der südseitige, reich befensterte steinerne Treppengiebel nicht in der Lage ist, größere Horizontallasten aus der Dachkonstruktion abzuleiten, ohne Schaden zu nehmen.

Als statisch günstige und gleichzeitig auch aus denkmalpflegerischer Sicht annehmbare Lösung erwies sich der additive Einbau hinreichend steifer Windträger oberhalb der Kehlbalckenlagen über dem 1. und 2. OG, deren Steifigkeiten so auf die ebenfalls nachzurüstenden beiden Bindergesparre abgestimmt wurden, dass sich die gefährdeten Giebel nurmehr in geringem Umfang an der Abtragung horizontaler Lasten zu beteiligen haben.

Die beiden Bindergesparre wurden zur Aufnahme der auf sie entfallenden horizontalen Lasten aus den Windträgern durch den Einbau von zweispännigen Zugstabsystemen aus Stahl ertüchtigt, wobei die Wirkungsweise der von jeweils zwei gegeneinander gelehnten unterspannten Trägern ähnlich ist. Die in den drei Speichern übereinander ansetzenden liegenden Stuhlsäulen übernehmen im Zusammenspiel mit den sie gegen Ausweichen stabilisierenden Sparrengebinden und der im

Spitz eingestellten stählernen Bockkonstruktion die Funktion von Druckgurten. Die über den Windträger gekoppelten Kehlbalcken dienen als Spreizen der nunmehr in jeder Kehlbalckenlage als linienförmig federelastisch gestützt zu betrachtenden hölzernen Trägergitter der beiden Dachflächen.
